QUALITÄTSPRÜFZERTIFIKAT

Prüfbericht - Nr. 10995.01 / 14

Nachweis der Schutzart IP66 am **Drehgeber FOG9 DN 1024 TTL** unter definierten Umweltbedingungen gemäß Normforderungen sowie der Festlegungen des Auftraggebers.

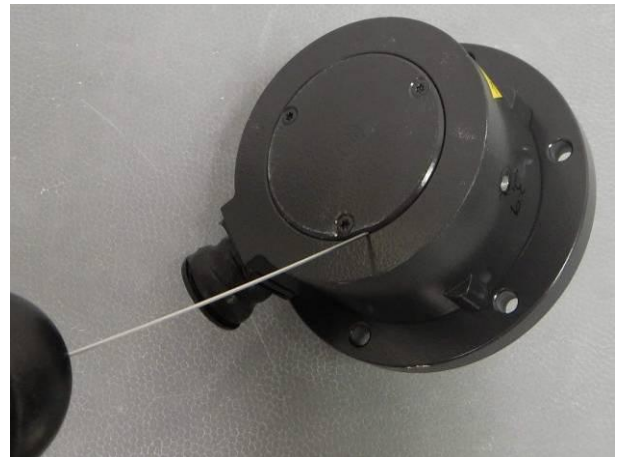
Bild 2
Drehgeber FOG9 DN 1024 TTL
mit genormten Prüfdraht (Ø 1 mm, 1 N)
während der Berührungsschutzprüfung IP6X

- Der Prüfdraht konnte an keiner Stelle des Gehäuses eindringen.
- Keine äußerlichen oder sonstige Mängel
- Es wurden keine Staubspuren im Inneren der jeweiligen Prüflinge festgestellt.

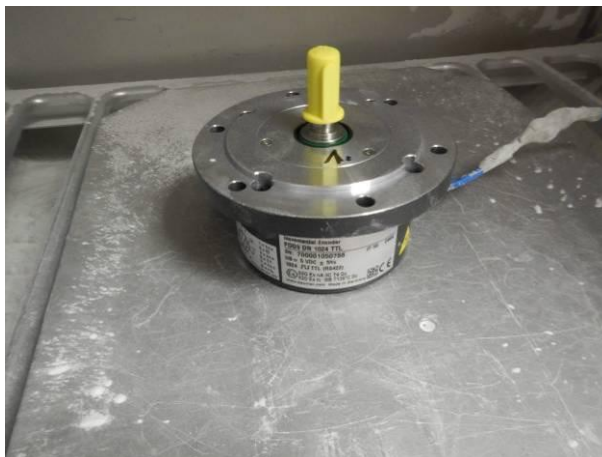
Bild 3
Drehgeber FOG9 DN 1024 TTL
in der Staubkammer SK 160
vor der Staubschutzprüfung IP6X

Der Nachweis des **Schutzgrades IP6X** erfolgt entsprechend den Normforderungen. Der Prüfling wird in der Staubkammer einer wirbelnden Luftströmung mit fein verteiltem Staubpulver ausgesetzt. Für die Prüfung IP6X mit Unterdruck wird in das Gehäuse des Prüflings ein Saugschlauch eingeführt. In das Gehäuse des Prüflings wird mittels Unterdruck ein Volumen von 80 mal dem Volumen des Prüflings gesaugt, ohne den Durchsatz von 60 Volumen je h zu übersteigen. In keinem Fall darf der Unterdruck von 2 kPa überschritten werden. Wird ein Durchsatz von 40 - 60 Volumen je h erreicht, beträgt die Prüfdauer min. 2 h. Als Prüfstaub wird Talkum verwendet (Zusammensetzung / Korngrößenverteilung gemäß Vorschrift).

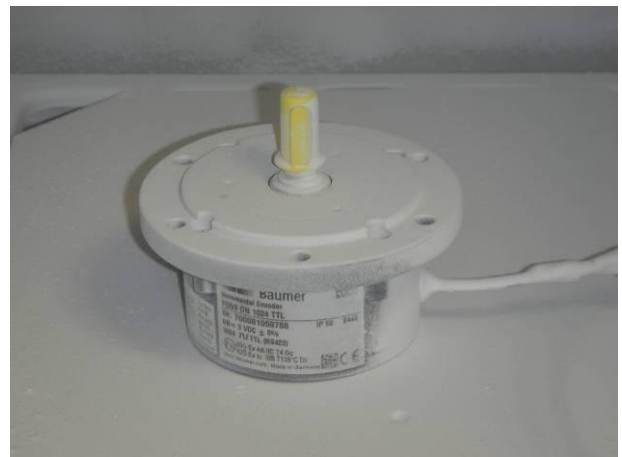
Bild 4
Drehgeber FOG9 DN 1024 TTL
und Nr. 5.2 - in der Staubkammer SK 160
nach der Staubschutzprüfung IP6X

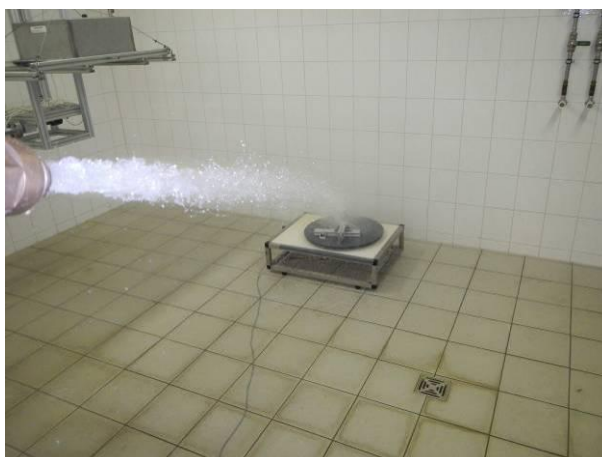
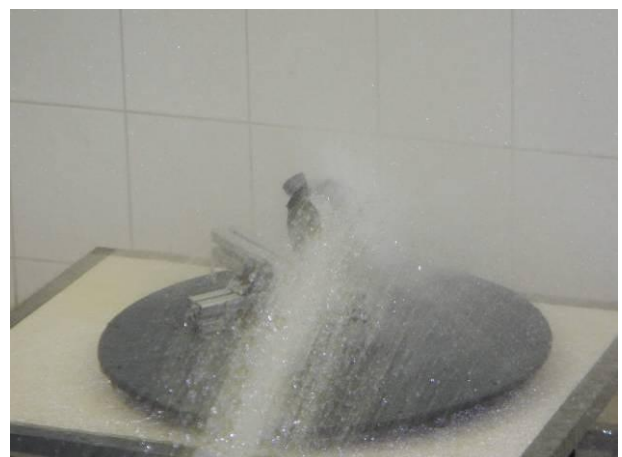
Bild 5
Drehgeber FOG9 DN 1024 TTL
auf dem Drehteller mit genormtem Wasserstrahl
während der Strahlwasserschutzprüfung IPX6

Bild 6
Drehgeber FOG9 DN 1024 TTL
auf dem Drehteller mit genormtem Wasserstrahl
während der Strahlwasserschutzprüfung IPX6

Prüfling	nicht in Funktion
Prüflingslage	Welle waagrecht
Prüfeinrichtung	Wasserstrahl aus einer genormten Strahldüse mit 12,5 mm Innendurchmesser
Wasser-Volumenstrom	100 l/min ± 5 %
Wasserdruck	entsprechend festgelegtem Wasser-Volumenstrom
Wassertemperatur	darf nicht mehr als 5 K von der des Prüflings abweichen
Abstand	ca. 2,5 m (Strahldüse zum Gehäuse)
Prüfdauer	mind. 3 min

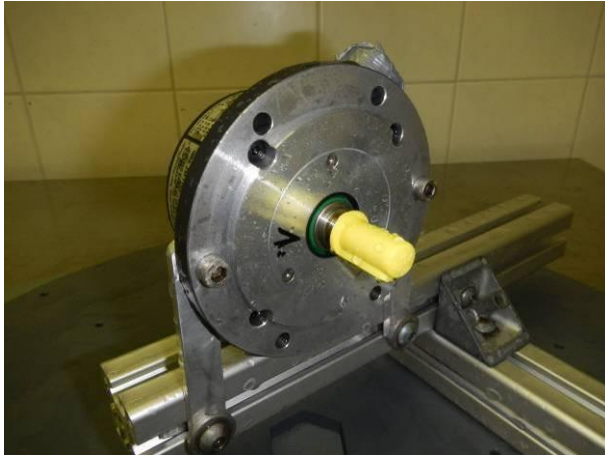
Bild 7
Drehgeber FOG9 DN 1024 TTL
ohne erkennbare äußerliche Mängel
nach der Strahlwasserschutzprüfung IPX6

- Keine äußerlichen oder sonstige Mängel
- Es wurden keine Wasserspuren im Inneren der jeweiligen Prüflinge festgestellt.
