**Vue d'ensemble**

- Modèle standard cylindrique pour une utilisation polyvalente
- Dispersion en série minimale grâce au calibrage en fin de ligne
- Robuste, même dans les environnements les plus exigeants
- Comportement de commutation stable en température et à long terme

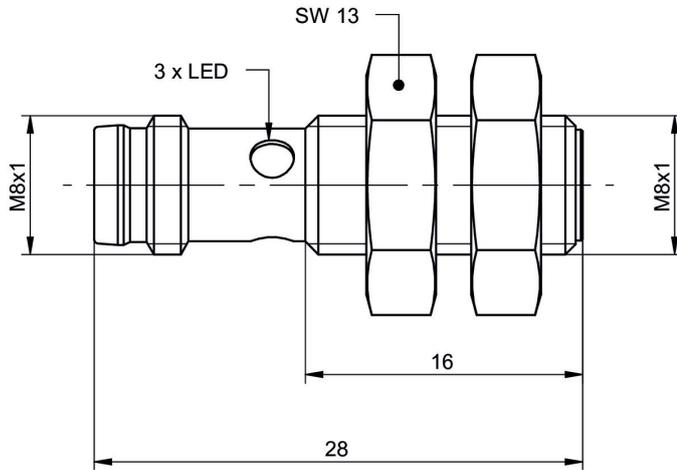
**Dessin d'encombrement**

Forme du boîtier	Cylindrique avec filetage
Matériau (face active)	PBT
Matériau boîtier	Acier inoxydable (V2A)
Dimension	8 mm
Longueur du boîtier	28 mm
Version de raccordement	Connecteur M8 3-pôles
Couple de serrage max.	7 Nm

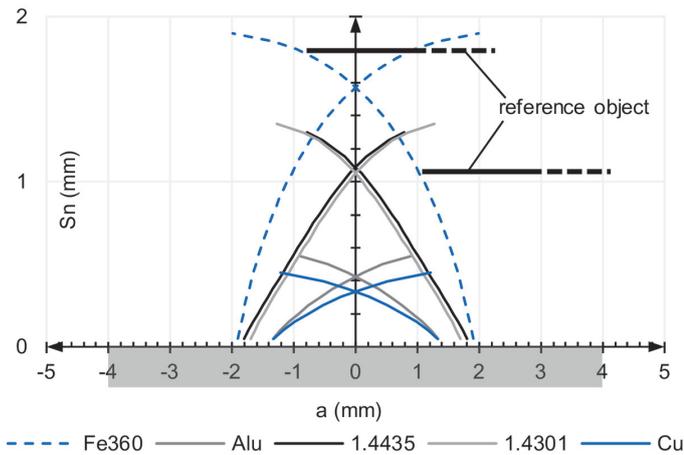
**Courbe de réponse**

Type de montage	Noyé
Portée nominale Sn	2 mm
Distance de détection assurée Sa	≤ 81 % of Sn
Distance de commutation réelle Sr	± 10 % von Sn
Dérivé en température	± 10 % de Sr
Hystérésis de commutation	3 ... 20 % de Sr
Indication de l'état de sortie	LED rouge
Facteur de correction typ.	Acier doux 100 %, Acier inoxydable 65 %, Aluminium 30 %, Cuivre 25 %
Objet de référence	Fe360 8 x 8 x 1 mm
