**Vue d'ensemble**

**Caractéristiques techniques**

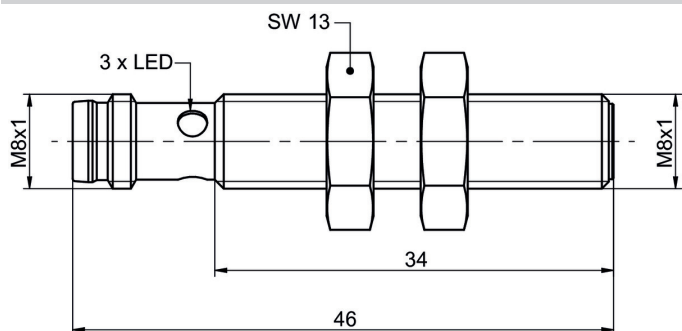
**Dessin d'encombrement**

Forme du boîtier	Cylindrique avec filetage
Matériau (face active)	PBT
Matériau boîtier	Acier inoxydable (V2A)
Dimension	8 mm
Longueur du boîtier	46 mm
Version de raccordement	Connecteur M8 3-pôles
Couple de serrage max.	7 Nm

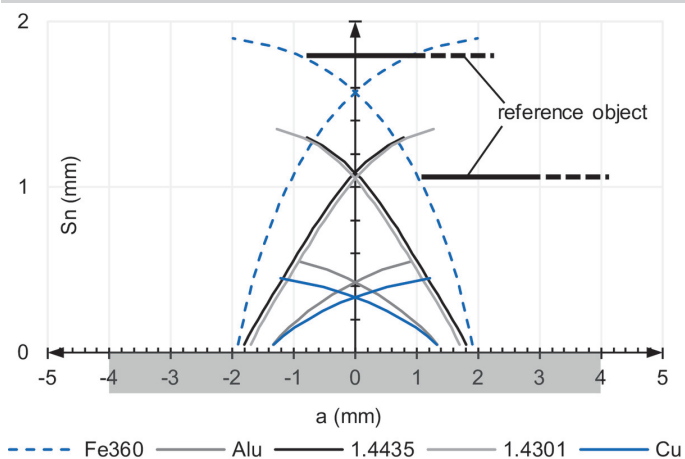
**Courbe de réponse**

Type de montage	Noyé
Portée nominale Sn	2 mm
Distance de détection assurée Sa	≤ 81 % of Sn
Distance de commutation réelle Sr	± 10 % von Sn
Dérivé en température	± 10 % de Sr
Hystérésis de commutation	3 ... 20 % de Sr
Indication de l'état de sortie	LED rouge
Facteur de correction typ.	Acier doux 100 %, Acier inoxydable 65 %, Aluminium 30 %, Cuivre 25 %
Objet de référence	Fe360 8 x 8 x 1 mm
